REVISIÓN TEMPORAL

Sistema de refrigeración

Revisión Temporal

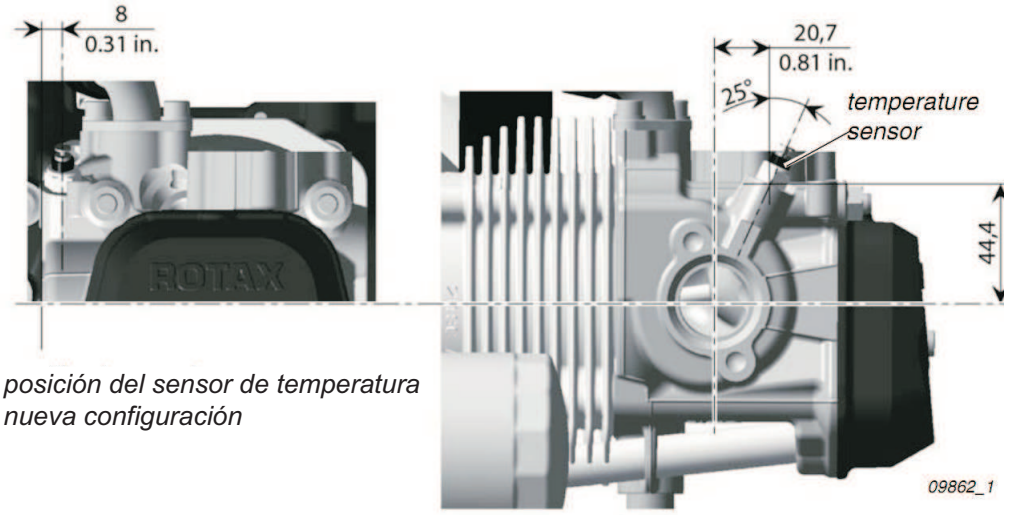
Con la introducción de las nuevas culatas* en los ROTAX 912 / 914 Series, el punto de medición en las culatas ha cambiado. Este punto de instalación del sensor de temperatura facilita que una fuga de refrigerante pueda ser detectada fácilmente. El cambio a las nuevas culatas no efecta a la capacidad de refrigeración.

Respecto al cambio en la posición del sensor de temperatura, ver Fig. 1 y Fig. 2.

posición del sensor de temperatura nueva configuración

NOTA: NO es obligatoria la sustitución de las antiguas culatas por las nuevas. Las diferentes versiones de culatas pueden estar mezcladas en un mismo motor, pero hay que asegurarse de qué temperatura se está midiendo, si la de culata o la de refrigerante. En el instrumento de cabina se debe indicar el nombre correcto del instrumento y el límite de temperatura correspondiente.

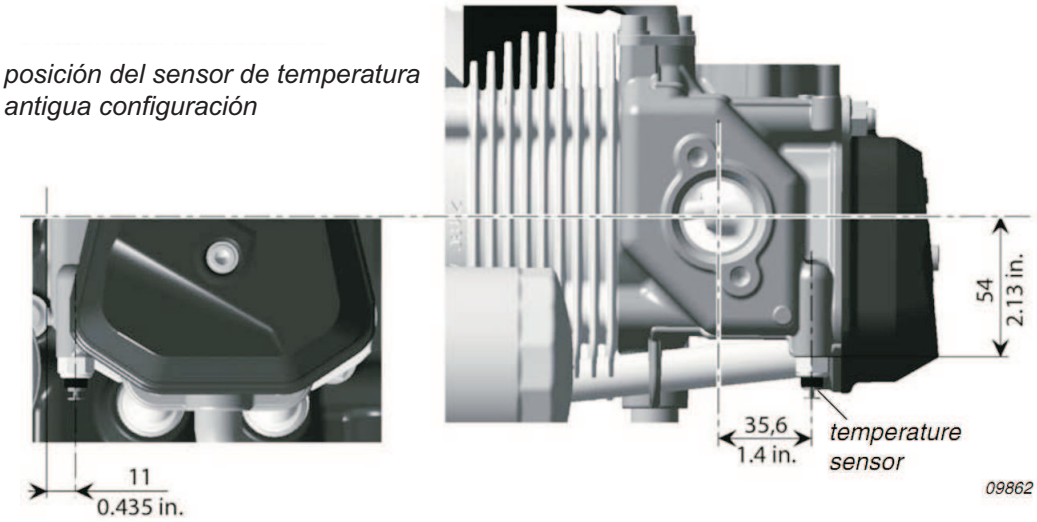
Fig. 2

posición del sensor de temperatura antigua configuración

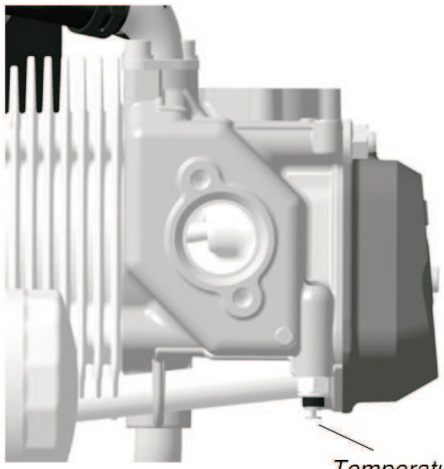
Fig. 4

Posición del sensor de temperatura antigua configuración

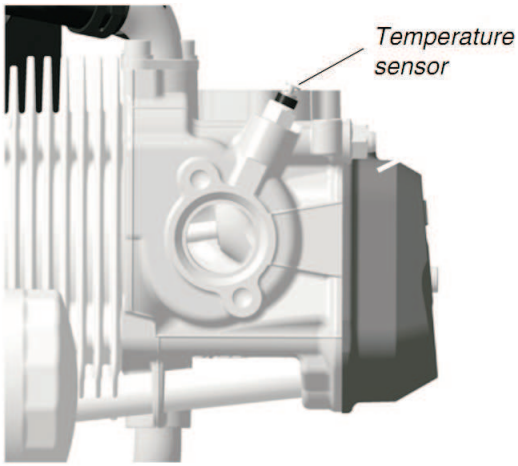
NOTA: En motores con culatas de nueva configuracion, el sistema de refrigeración debe ser diseñado para que no se sobrepasen los límites de operación. La dependencia entre la temperatura del refrigerante y la temperatura de culata ya no es necesaria.

Posición del sensor de temperatura nueva configuración

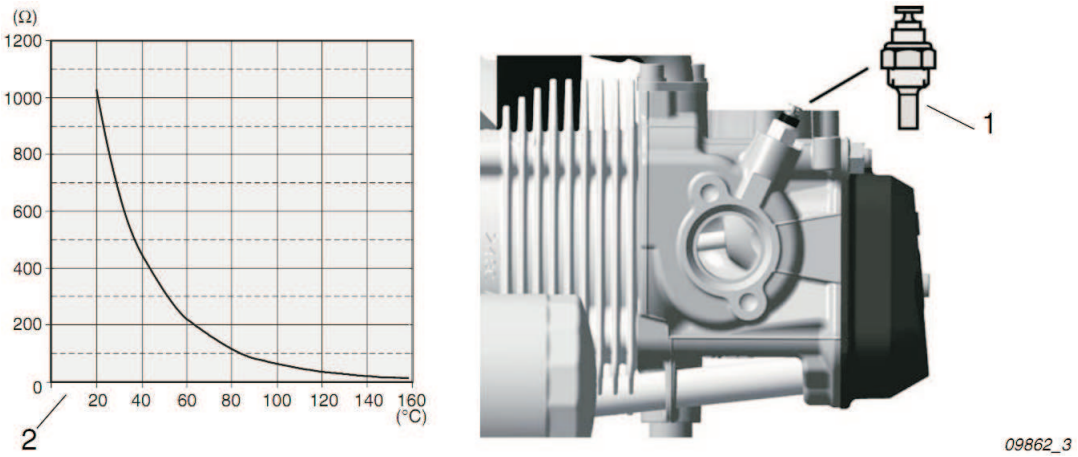
Sensor de temperatura del refrigerante

El sensor de temperatura (1) está fijado directamente dentro de la culata, es decir, la temperatura del refrigerante se mide directamente.

NOTA: El sensor de temperatura referencia nº 965531 y sus conexiones permanecen sin cambios. En caso de una actualización / reparación / overhaul se deben considerar y tomar en cuenta los cambios relacionados con la instalación y el mantenimiento. Si se instala una culata de nueva versión en la posición donde se mide la temperatura, serán necesarios cambios específicos en la posición del sensor y en el cableado.
